福島第一原子力発電所現地確認報告書

令和5年10月16日（月）

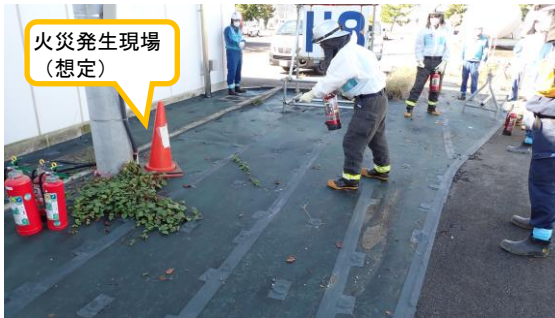
訓練は、屋外で火災が発生したとの想定で、自衛消防隊が車両で火災発生現場に出向するところから訓練が開始され、現場到着後に初期消火訓練を実施し、その後、防火担当から消火に関する講習が行われた。(写真1)

(写真1)
初期消火訓練の実施状況※

※今回は火を使用しない訓練が行われた。

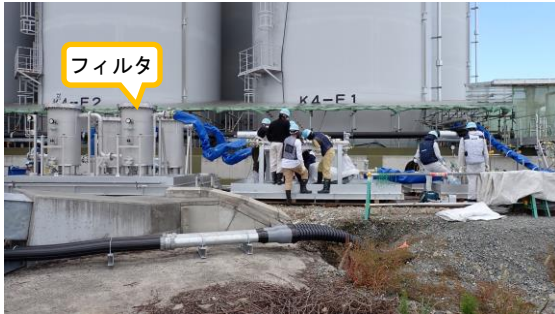
- ・K4タンクエリア南側では、協力企業作業員によりフィルタ等の設備の設置作業が行われていた。(写真2)

(写真2)
K4タンクエリア南側におけるフィルタ等設備の設置作業状況
