福島第一原子力発電所現地確認報告書

令和6年3月7日（木）

瓦礫類一時保管エリアE1及びE2

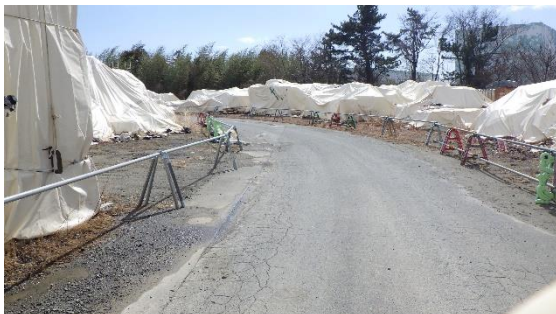
- ・大部分の収納容器に本設シートによる養生が施されていた。なお、確認した範囲ではコンテナのずれや漏えい等は確認されなかった。（写真1）
- ・シート養生により一時保管していた汚染土壌を10フィートハーフハイトコンテナに詰め替えする作業を行っていた。（写真2）
- ・汚染土壌詰め替え作業に伴い、エリア西側においてダストモニタによる測定を行っていた。現地確認時において、測定値に異常は無かった。（写真3）
- ・一時保管エリアA2の仮設ハウスの解体に伴い当該エリアから移設したコンテナや重機が保管されていた。（写真4）
- ・当該エリアに目安線量1mSv/h以下の表示が掲示されていた。（写真5）

(写真1)
一時保管エリアE1の状況

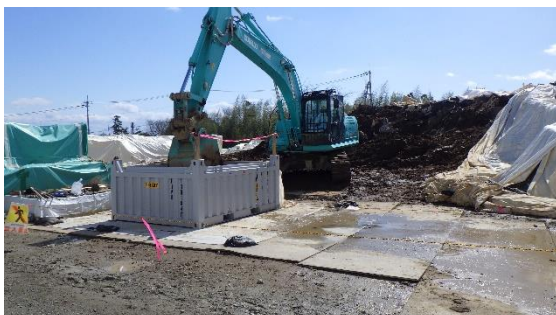
(写真2)
汚染土壌の詰替の状況

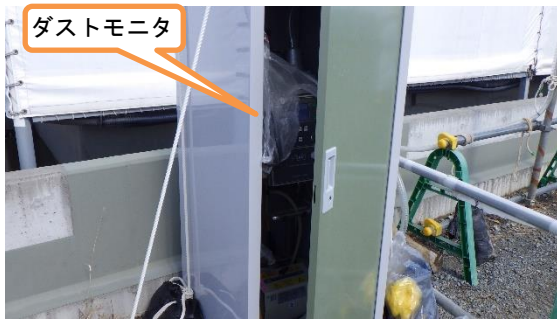
(写真3)
ダストモニタの状況

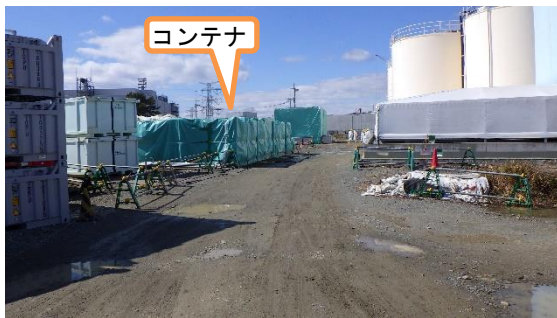
(写真4-1)
エリアA2から移設されたコンテナの状況

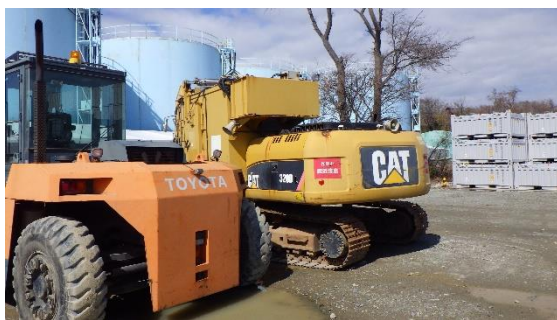
(写真4-2)
エリアA2から移設された重機の状況

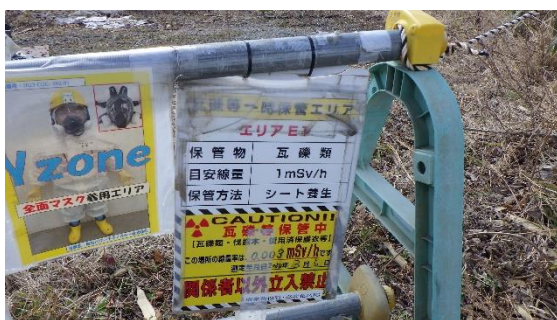
(写真5)
目安線量 1 mSv/h 以下の表示

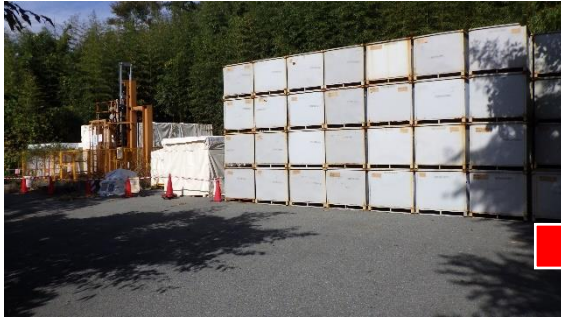
(写真6-1)
一時保管エリアE2の状況①
(前回(令和4年11月7日)南側から撮影)

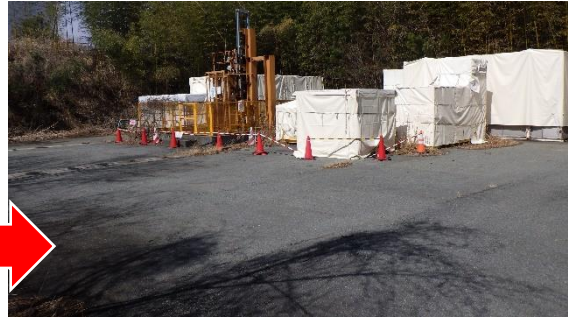
- ・確認した範囲ではコンテナのずれや漏えい等は確認できなかった。なお、前回（令和4年11月7日）と比較して、保管されているコンテナの数が減少していた。（写真6）
- ・当該エリア内の側溝、コンテナ等を測定した結果、測定した箇所において、β汚染は確認されなかった。（写真7）
- ・目安線量2mSv/h以下の表示が掲示されていた。（写真8）

(写真6-2)
一時保管エリアE2の状況②
(今回(令和6年3月7日)南側から撮影)

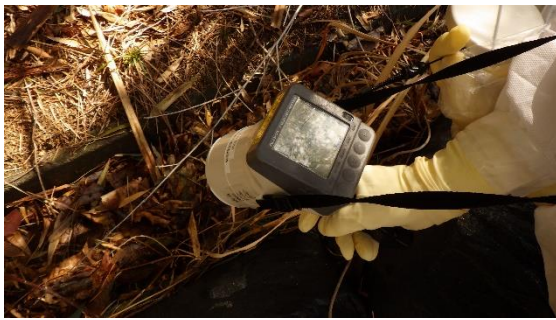
(写真7)
側溝の線量測定を行っている状況

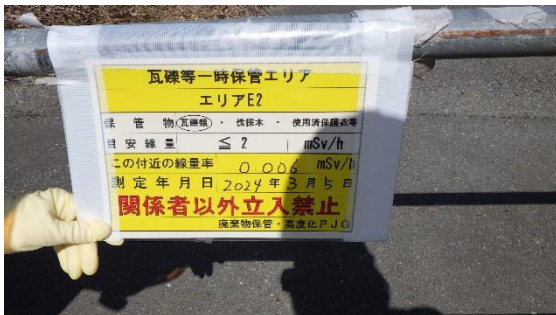
(写真8)
目安線量 2 mSv/h 以下の表示
