## 福島第一原子力発電所現地確認報告書

令和6年3月14日（木）

1号機原子炉格納容器内部調査遠隔操作室（事務本館）

1号機原子炉格納容器内部調査の状況

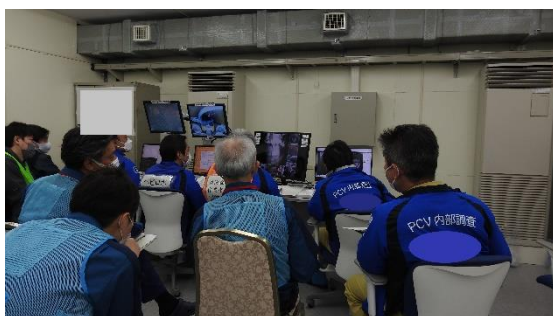
2月28日、小型ドローン2機がヘビ型ロボット動線の障害物の状況を確認し、今回（3月14日）、小型ドローンがペDESTAL\*内部まで調査することであるため、遠隔操作室にて状況を確認した。（図1）（写真1）

(写真1)  
1号機PCV内部調査遠隔操作室の状況

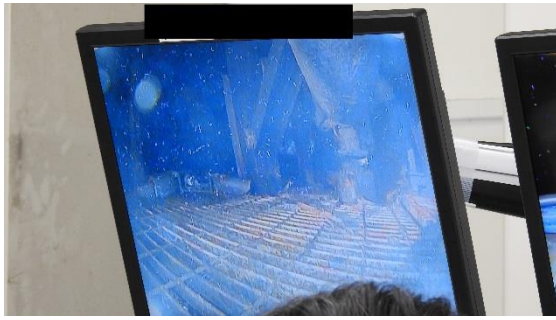
- ・2月29日に、3月14日の調査と同じ目的でヘビ型ロボットをPCV内部まで入れた際、ケーブルがシールボックス内部で引っかかり、予定していた位置までヘビ型ロボットが進めなかった事例を踏まえ、ケーブルを確認する確認者が配置されていた。（写真2）
- ・小型ドローンのカメラには、ペDESTAL内部の下部に脱落した制御棒ハウジング等とみられる物体等が写っていた。（写真3）

(写真2-1)  
へび型ロボットが撮影した映像

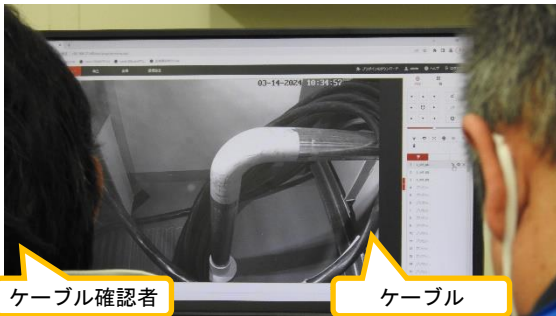
(写真2-2)  
へび型ロボットケーブルの状況

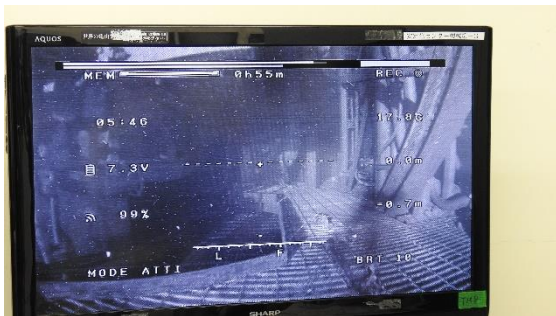
(写真3-1)  
小型ドローンが撮影したPCV内部の状況 (ペDESTAL外部)

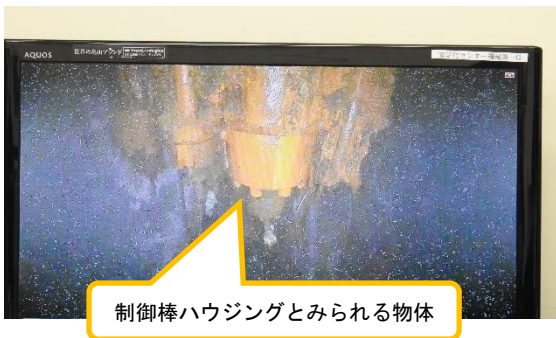
(写真3-2)  
小型ドローンが撮影したPCV内部の状況 (ペDESTAL内部の状況)

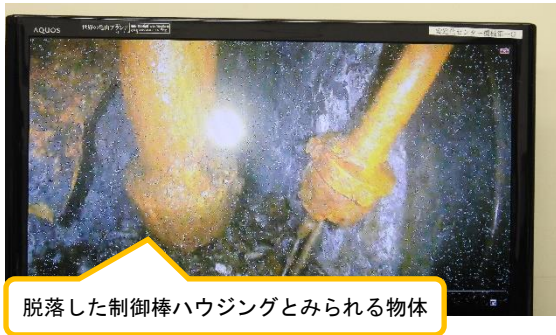
(写真3-3)  
小型ドローンが撮影したPCV内部  
の状況 (ペデスタル内部の状況)
