福島第一原子力発電所現地確認報告書

令和6年4月3日（水）

伐採木一時保管エリアV

瓦礫類一時保管エリアV

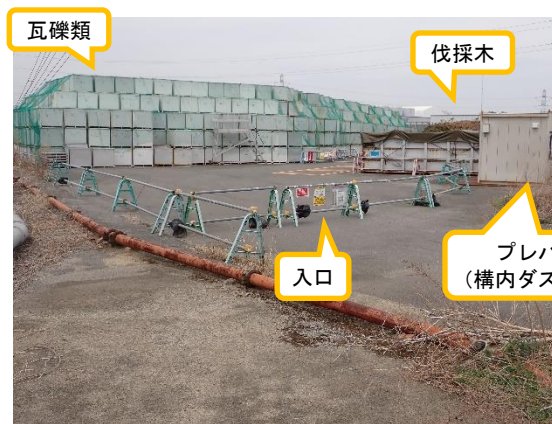
- ・入口は単管パイプのバリケードにより関係者以外の立入禁止措置がとられていた。（写真1-1、1-2）
- ・入口付近にはプレハブ小屋が設置されており、小屋内には構内ダストモニタ2台（3、4号機西側法面）が設置されていた。（写真1-1、1-3）

(写真1-1)
伐採木一時保管エリアV及び
瓦礫類一時保管エリアVの外観

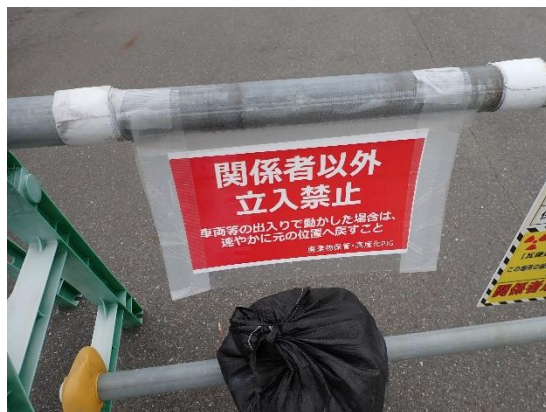
(写真1-2)
関係者以外立入禁止の表示

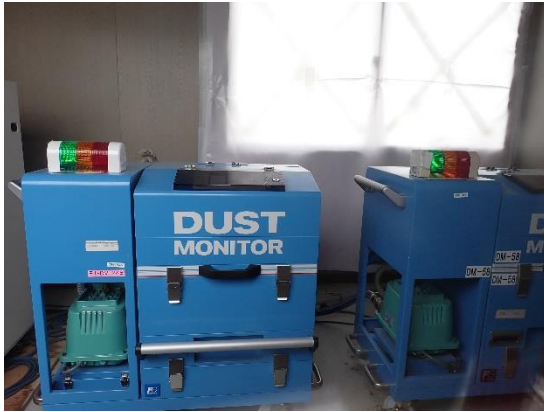
(写真1-3)
プレハブ小屋内における構内ダスト
モニタ2台（3、4号機西側法面）
の設置状況

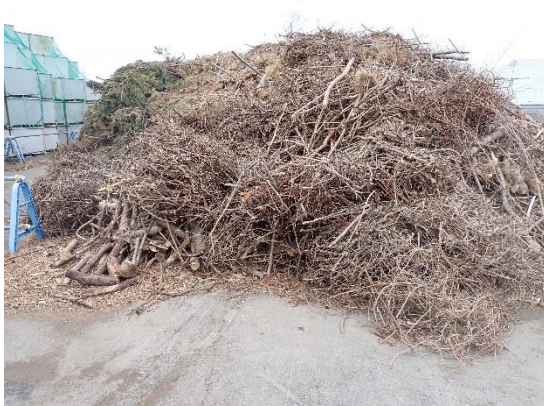
- ・エリア内には伐採木が概ね南北10m、東西10m、高さ4mで集積保管されていた。（写真2-1）
- ・保管場所の近傍には防火水槽及び消火器が設置されていた。（写真2-2、2-3）

(写真2-1)
伐採木の保管状況

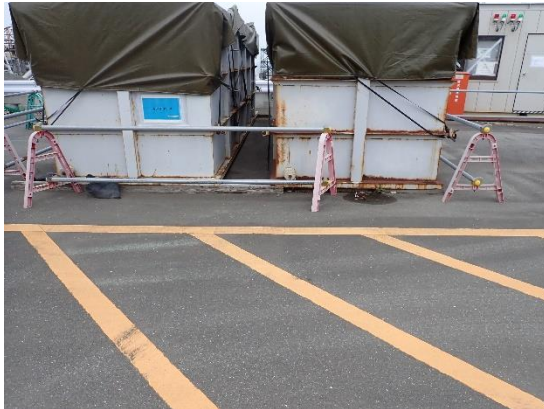
(写真2-2)
防火水槽の設置状況

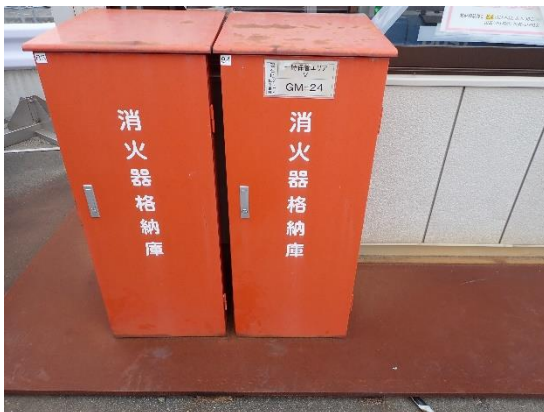
(写真2-3)
消火器の設置状況

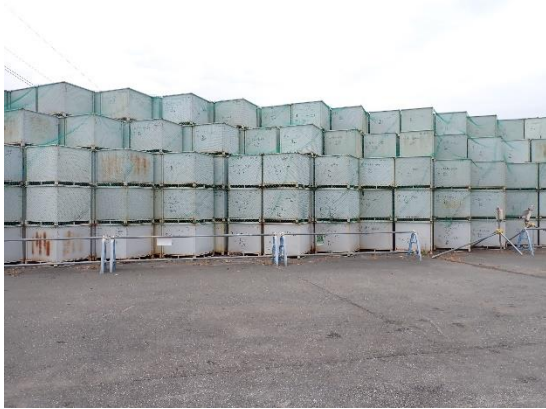
- ・同エリアは伐採木一時保管エリアVの西側に位置しており、金属製コンテナ（縦1m×横1m×高さ1m程度）に瓦礫類が収納され、3段～5段に積み上げられ保管されていた。（写真3-1）
- ・3段目以上のコンテナには荷崩れを防止するため、隣接するコンテナ脚部同士のバンド固定が実施されており、さらにコンテナ上にはネット掛けが実施されていた。（写真3-2）

(写真 3-1)
金属製コンテナの保管状況

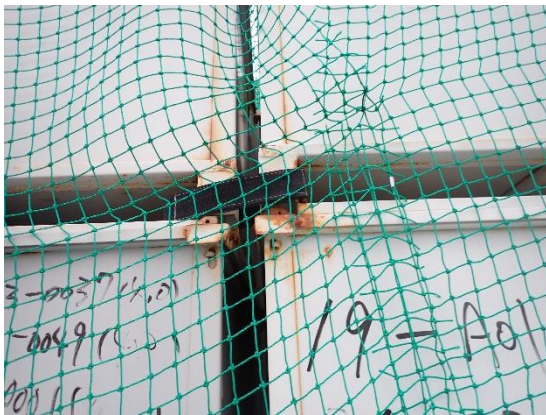
(写真 3-2)
荷崩れ防止のためのバンド固定及び
ネット掛けの状況
