福島第一原子力発電所現地確認報告書

令和6年3月28日（木）

第二セシウム吸着装置（SARRY）（高温焼却炉建屋）

第二セシウム吸着装置（SARRY）の現況

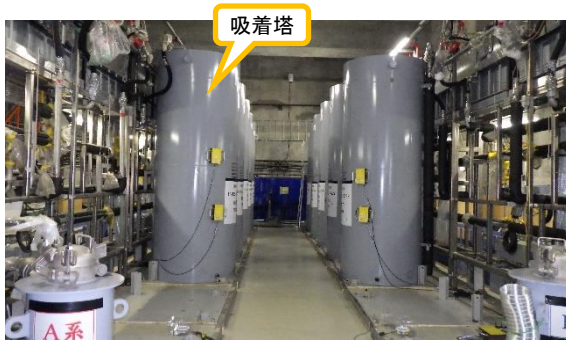
- ・ SARRYは、高温焼却炉建屋（HTI建屋）内の南東側に設置され、A系とB系に分かれており、それぞれの系統で吸着塔が5基ずつ設置されていた。（写真1）
- ・ 吸着塔の周辺には、空間線量率を測定する線量計が設置されていた。また、目視で確認した範囲で、SARRYからの漏えい等の異常は確認されなかった。（写真2）
- ・ 平成30年に異常が発生した低圧変圧器は、使用が停止されており、そのまま残置されていた。（写真3）
- ・ 新たに設置した低圧変圧器は、異常が発生した低圧変圧器の近傍に設置されており、周囲が鋼製のカバーで覆われていた。（写真4）
- ・ 東京電力によれば、平成30年当時、異常が発生した低圧変圧器と同型の変圧器を他に1台使用していたが、本件を受けて併せて使用を停止したとのことであった。
- ・ 2月7日に放射性物質を含む水の漏えいがあったベントロの下部は、汚染された土砂等の回収が完了したため、再舗装され、上に鉄板が敷かれていた。（写真5）

(写真1)
SARRY設備の状況
左側はA系で、右側がB系

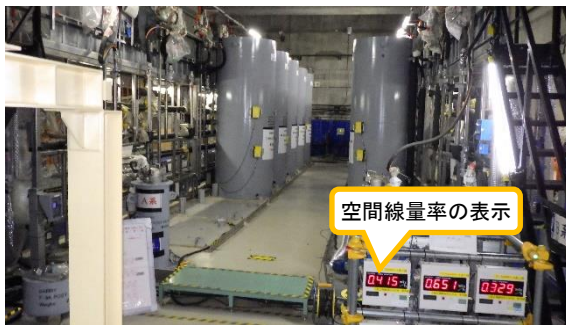
(写真2)
空間線量率の表示の状況

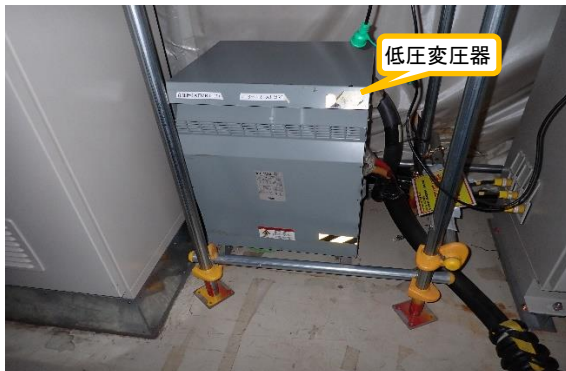
今回は汚染水から放射性セシウム、ストロンチウムを除去するために使用している第二セシウム吸着装置（以下「SARRY」という。）の状況を確認するとともに、平成30年2月に異音と火花が発生したSARRYの低圧変圧器の状況を確認した。（図1）（前回確認：[平成30年7月11日](#)）

(写真3)
平成30年当時異常が発生した低圧
変圧器

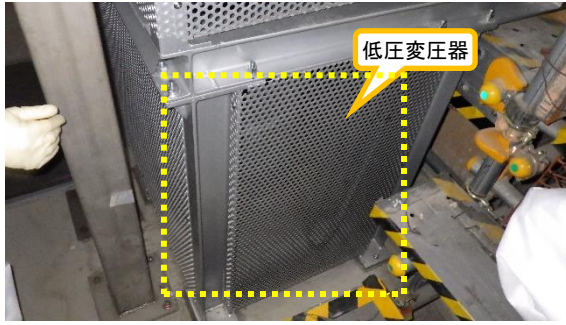
(写真4)
新たに設置した低圧変圧器の状況

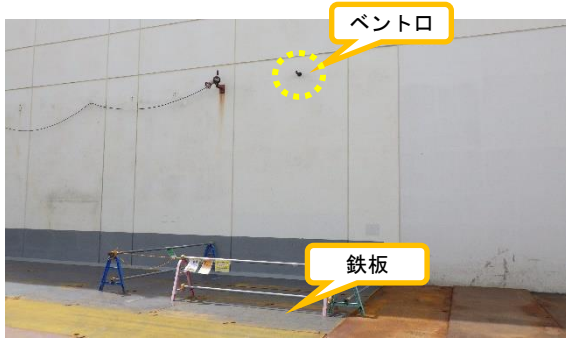
(写真5)
HT I 建屋東側のベント口及びその
周辺の状況
