福島第一原子力発電所現地確認報告書

令和6年4月8日（月）

F 1 タンクエリア、F 2 タンクエリア

- 5・6号機建屋滞留水移送経路の状況
- 5・6号機建屋滞留水構内散水の状況

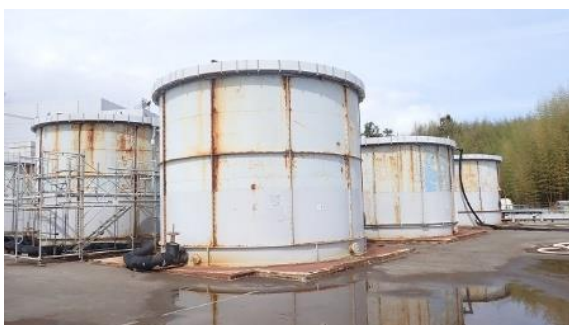
(写真1-1)
F2タンクエリアの概観
C群タンク

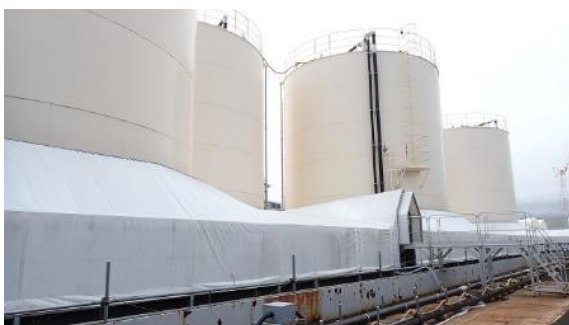
(写真1-2)
F1タンクエリアの概観
N群タンク

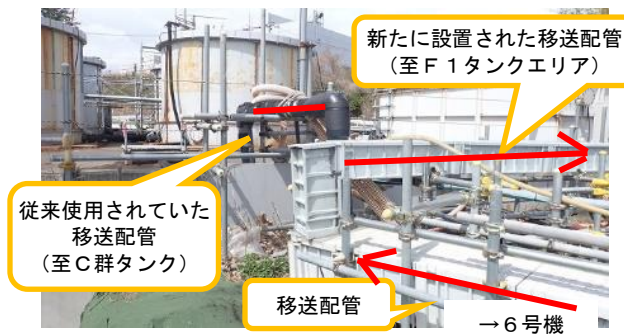
(写真2)

- ・F 2 タンクエリアC群タンクを経由せずにF 1 タンクエリアに滞留水を移送するための新たな移送配管が、プラスチック製のボックス内に設置されていた（写真2）
- ・滞留水をF 2 タンクエリアからF 1 タンクエリアに移送するためのポンプが停止していた。（写真3）
- ・F 1 タンクエリア内のN 1 タンクの入口弁が「開」となっており、F 2 タンクエリアC群タンクを経由しない滞留水の移送が始まっていた。（写真4）
- ・浄化处理後の滞留水がF 1 タンクエリア北側で散水されていた。なお、今回の散水は、タンク内を点検するための準備作業に伴い、本設の配管の代わりに仮設ホースを使用していた。（写真5）
- ・漏えい対策として、滞留水移送のための仮設ホース接続部には受けパンの設置やビニール養生等の措置が取られていた。（写真6）

F2タンクエリアに新たに設置された移送配管

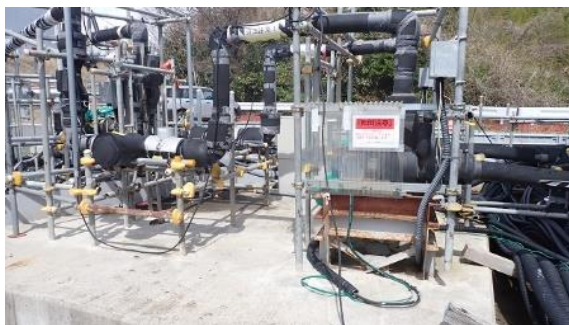
(写真3)

F2タンクエリアに設置されている移送ポンプ (今後は使用しない)

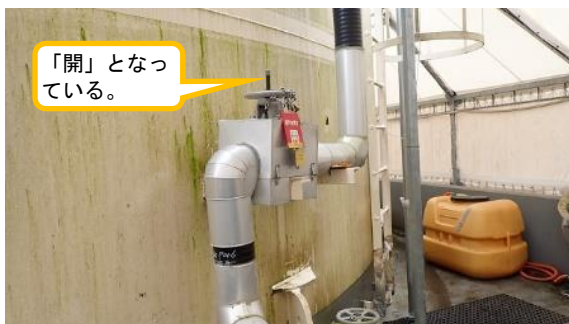
(写真4)

N1タンクの入口弁

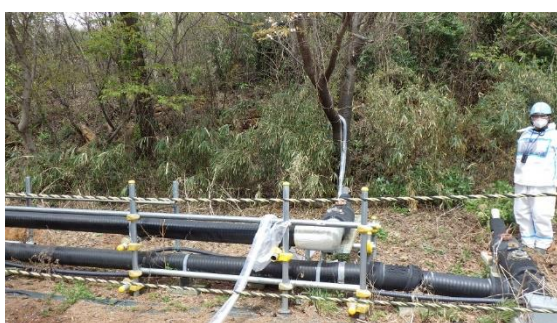
(写真5-1)

仮設ホースによる散水状況①

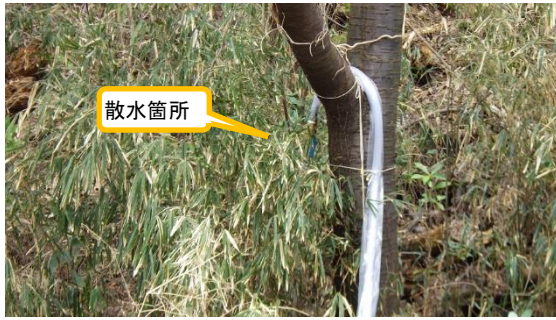
(写真5-2)
仮設ホースによる散水状況②

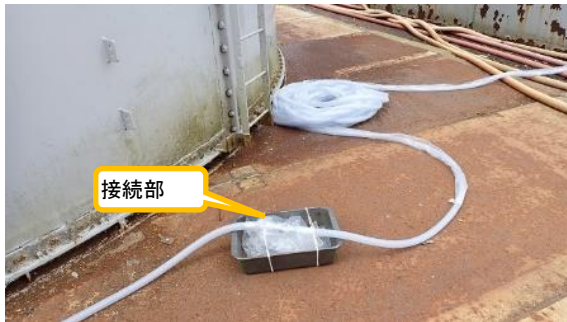
- ・確認した範囲では、弁、配管、ホース等からの漏えいは認められなかった。

(写真6)
仮設ホース接続部の状況
