福島第一原子力発電所現地確認報告書

モニタリングポスト(No.5、6及び7)（図1）

敷地境界モニタリングポストの周囲の状況

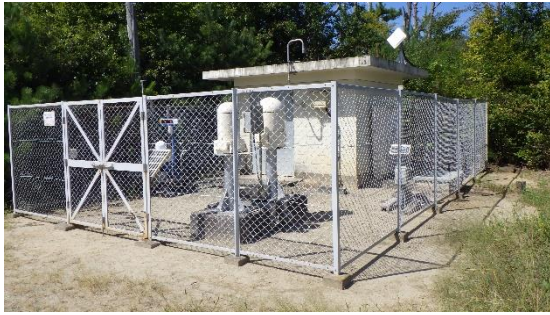
(写真 1 ①) MP-5外観

- ・MP-5、MP-6及びMP-7について、周囲に放射線量測定の影響となるものはなかった。（写真1及び2）
- ・確認した範囲で、モニタリングポストに設置された放射線検出器やダストモニタ吸気口等の外観に異常は確認されなかった。
