補足資料 (データ集)

2020年7月28日

東京電力ホールディングス株式会社

福島第一原子力発電所の廃止措置に向けた目標工程

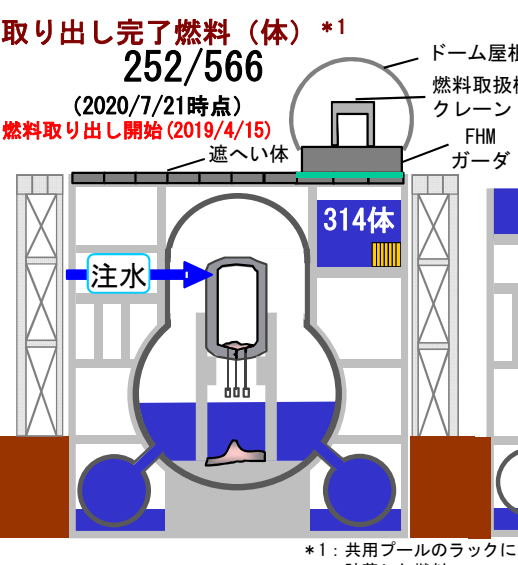
3号機

取り出し完了燃料(体) *1
252/566
(2020/7/21時点)
燃料取り出し開始(2019/4/15)

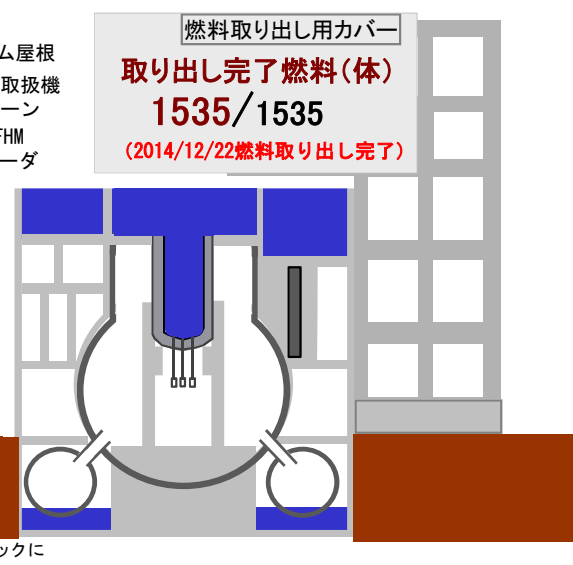
4号機

燃料取り出し用カバー
取り出し完了燃料(体)
1535/1535
(2014/12/22燃料取り出し完了)

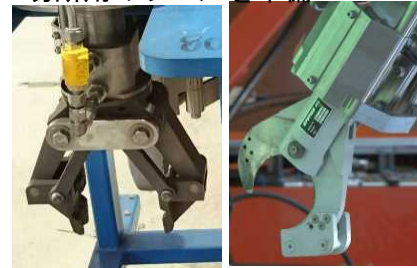
マニピュレータ先端に接続するツールは遠隔で交換可能。つかみ用・切断用のツールを準備

つかみ具 カッター

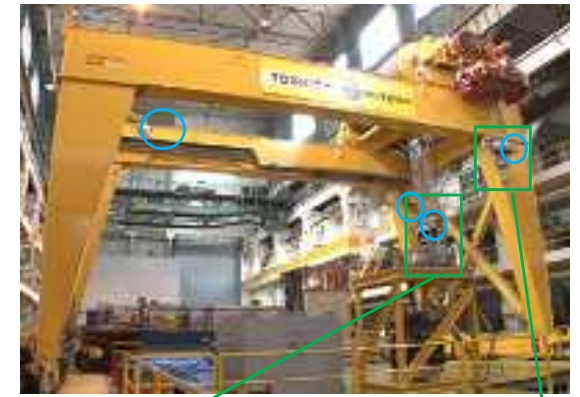
■クレーン

- ・ 燃料装填した構内用輸送容器の蓋の締め付け、使用済燃料プールから地上階への移送を行う

主巻フックに取り付けた吊具で構内用輸送容器を吊り上げる

補巻先端に接続した構内用輸送容器蓋締付装置で蓋を締める
