## 福島第一原子力発電所現地確認報告書

免震重要棟、5・6号機敷地護岸ヤード、移送設備

多核種除去設備等処理水希釈放出の状況

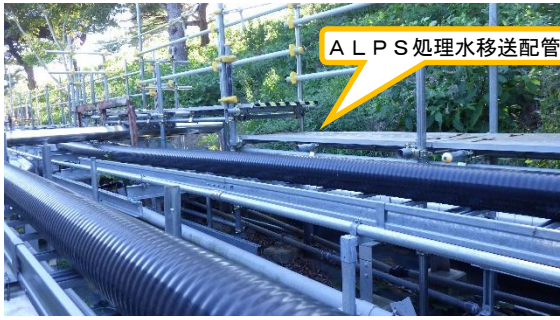
(写真1)  
ALPS処理水移送配管の状況

ALPS 処理水を移送中のALPS 処理水移送配管の状態を目視で確認した。(写真1)

- ・測定・確認用タンクから海水配管ヘッダに至るまでの移送配管を確認したところ、確認した範囲では、配管からの滴下等の異常は見られなかった。
