## 福島第一原子力発電所現地確認報告書

令和5年10月2日（月）

多核種除去設備等処理水測定・確認用設備（K4タンクエリア）、移送設備（多核種移送設備建屋）、希釈設備（5・6号敷地護岸ヤード）

多核種除去設備等処理水第2回放出第1段階の準備状況

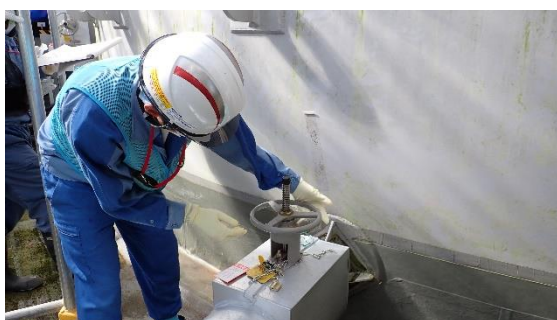
(写真1)  
C1タンク出口弁（ゲート弁）の開  
操作の状況

・K4タンクエリアにおいて免震重要棟集中監視室と連絡を取り、操作手順書に従い複数人で指差呼称による確認を行いながら、弁の状態確認や手動操作を進めていた。（写真1）

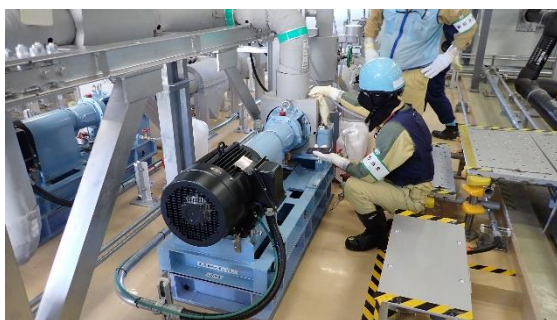
(写真2)  
処理水移送ポンプ（B）起動後の状  
態確認の状況

・多核種移送設備建屋において免震重要棟集中監視室と連絡を取りながら、処理水移送ポンプ（B）及び周辺移送配管等について起動前及び起動後の状態確認を行っていた。（写真2）

・移送ポンプに振動や異音等特に異常は認められなかった。また、移送ポンプ周辺の配管に漏えい等の異常は認められなかった。

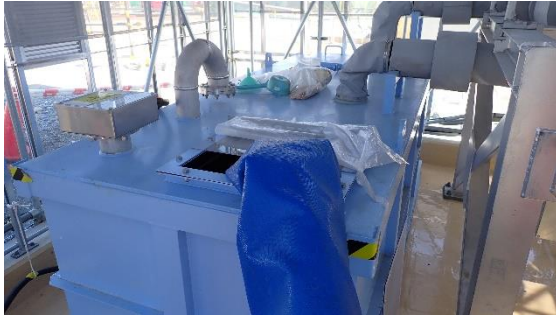
(写真3)  
処理水移送受けタンクの状況

- ・置換作業によりALPS処理水移送配管から押し出されたる過水は、5, 6号機敷地護岸ヤードに設置された処理水移送受けタンクに排出され、さらにエンジンポンプにより同敷地内のノッチタンク（3基）に移送されていた。（写真3）
- ・処理水受けタンク及びノッチタンク周辺では漏えい等の異常は認められなかった。
