福島第一原子力発電所現地確認報告書

使用済セシウム吸着塔一時保管施設（第三施設）

使用済セシウム吸着塔一時保管施設（第三施設）増設工事の実施状況

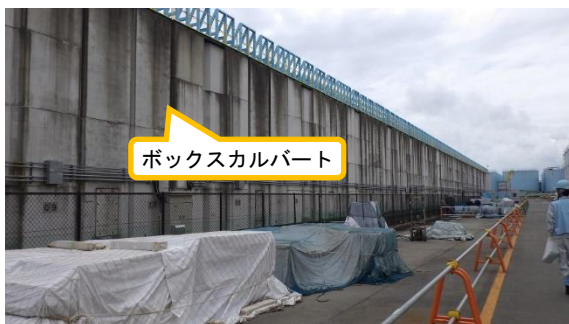
(写真1)
使用済セシウム吸着塔一時保管施設
(第三施設)の概観

多核種除去設備（ALPS）による汚染水処理に伴い発生するスラリー及び吸着材等の廃棄物は、ポリエチレン製容器（以下「HIC」という。）に収納され、構内に一時保管されている。HICの一時保管施設であるセシウム吸着塔一時保管施設（第三施設）の増設工事が進められていることから、その実施状況を確認した。（図1）（写真1）

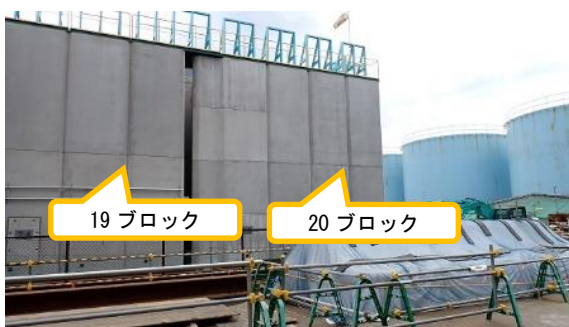
(写真2)
ボックスカルバートの設置状況

- ・ HICを格納するためのボックスカルバートの設置が進められていた。ボックスカルバートは4列×16行×3段積みをも1ブロック単位として設置しており、今回増設分である20ブロック目の設置が完了していた。（写真2）
- ・ 21ブロック目の設置に向けて、設置箇所の基礎工事（地面掘削）が行われていた。今後、コンクリート基礎の設置が実施される予定。（写真3）
