## 福島第一原子力発電所現地確認報告書

令和6年3月14日（木）

1号機原子炉格納容器内部調査遠隔操作室（事務本館）

1号機原子炉格納容器内部調査の状況

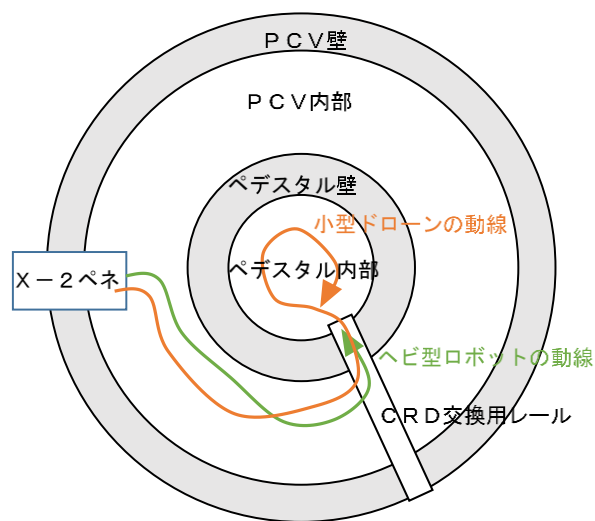
(図2) PCV内部調査の模式図

- (1) 小型ドローンが、インストールトレイに載せられた状態でX-2ペネからPCV内部に挿入された。
- (2) ヘビ型ロボットが、X-2ペネからPCV内部に入り、ペDESTAL内部への接続部分である制御棒駆動機構（CRD）交換用レールまで入った。
- (3) 小型ドローンが、挿入されたインストールトレイから飛行を開始し、周囲の状況を撮影しながら、ペDESTAL内部まで入り、内部の状況を撮影し、元の場所まで戻った。この調査を2機のドローンを使って実施した。（図2）
